**POWIATOWY ZARZĄD DRÓG**

INFORMACJA Z PRZEGLĄDU  
I OCENA STANU  
TECHNICZNEGO DRÓG  
POWIATOWYCH BĘDĄCYCH  
W ZARZĄDZIE POWIATOWEGO  
ZARZĄDU DRÓG  
W BEŁCHATOWIE  
2025r.

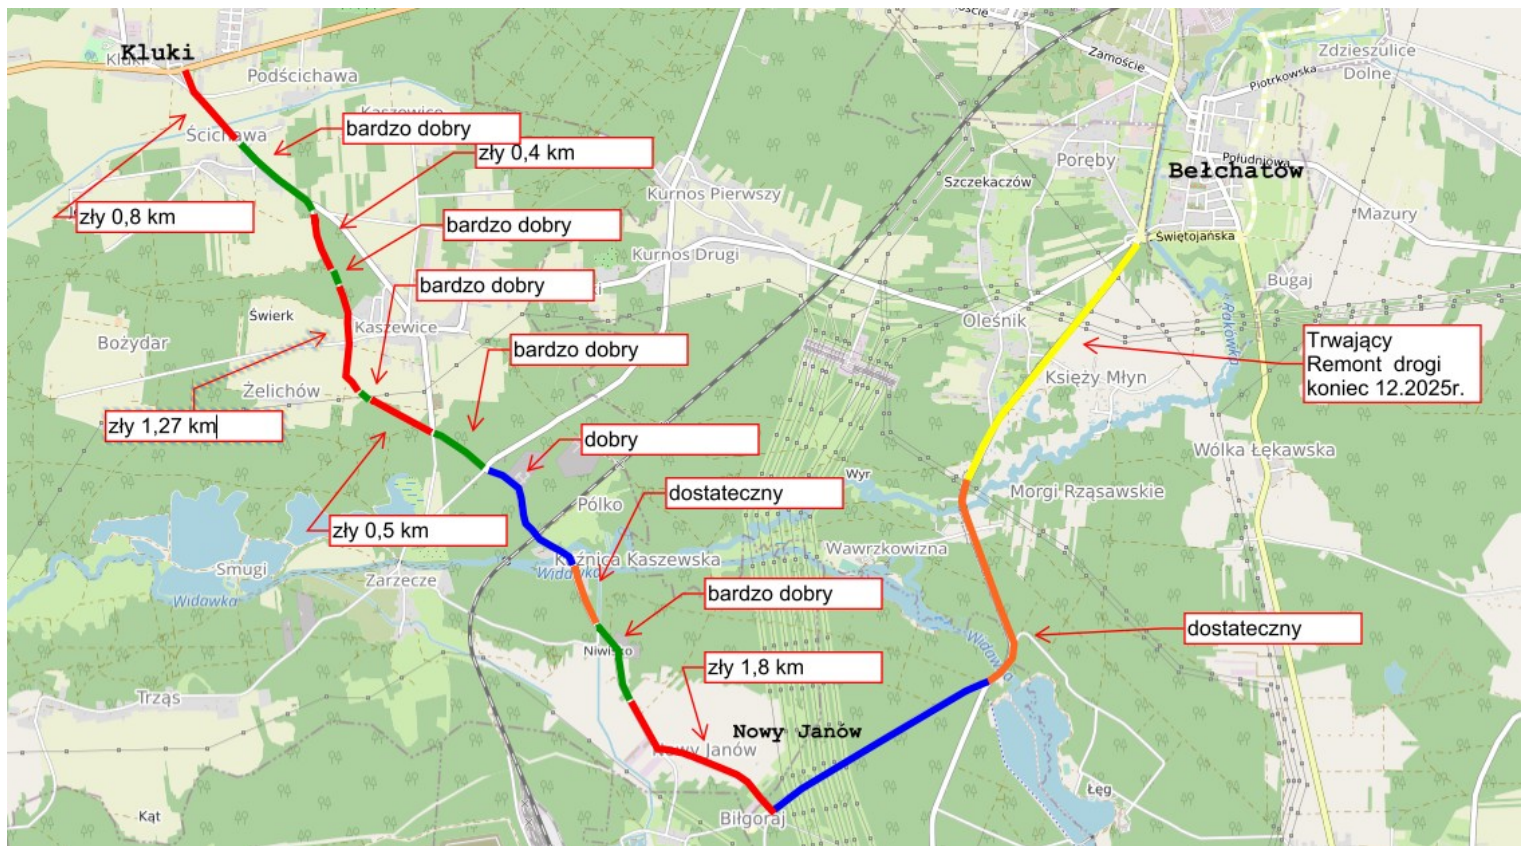
1902 E

Zły – 4,77 – szacowany koszt remontu odcinków w złym stanie to około 3 860 000 zł

**29 % - zły stan**

| Pikietaż | | Opis stanu istniejącego | Ocena drogi | Uwagi |
|---|---|---|---|---|
| 2+600 | 4+700<br>Skrzyżowanie | Spękania odbite jezdni. Stan jezdni ogólnie dobry. Opracowane PFU | Dobry<br>4 | |
| 4+700 | 7+100 | Remont w 2014<br>Spękanie miejscowe jezdni. Odtworzenie oznakowania poziomego. | Dobry<br>4 | Zalecany miejscowy remont Patcher |
| 7+100<br>Skrzyżowanie<br>Nowy Janów | 8+900 | Nierówności jezdni. Nawierzchnia spękana. Liczne łaty | Zły<br>2 | |
| 9+900 | 11+000 | Spękania odbite jezdni. Miejscowe spękania jezdni. | Dobry minus<br>4- | Zalecany miejscowy remont Patcher |
| 12+100 | 12+600 | Nierówności jezdni. Nawierzchnia spękana. Liczne łaty | Zły<br>2 | |
| 12+830 | 14+100 | Nierówności jezdni. Nawierzchnia spękana. Liczne łaty | Zły<br>2 | |
| 14+350 | 14+750 | Nierówności jezdni. Nawierzchnia spękana. Liczne łaty | Zły minus<br>2- | |
| 15+700 | 16+500 | Nierówności jezdni. Nawierzchnia spękana. Liczne łaty. Wysokie pobocza | Zły<br>2 | |

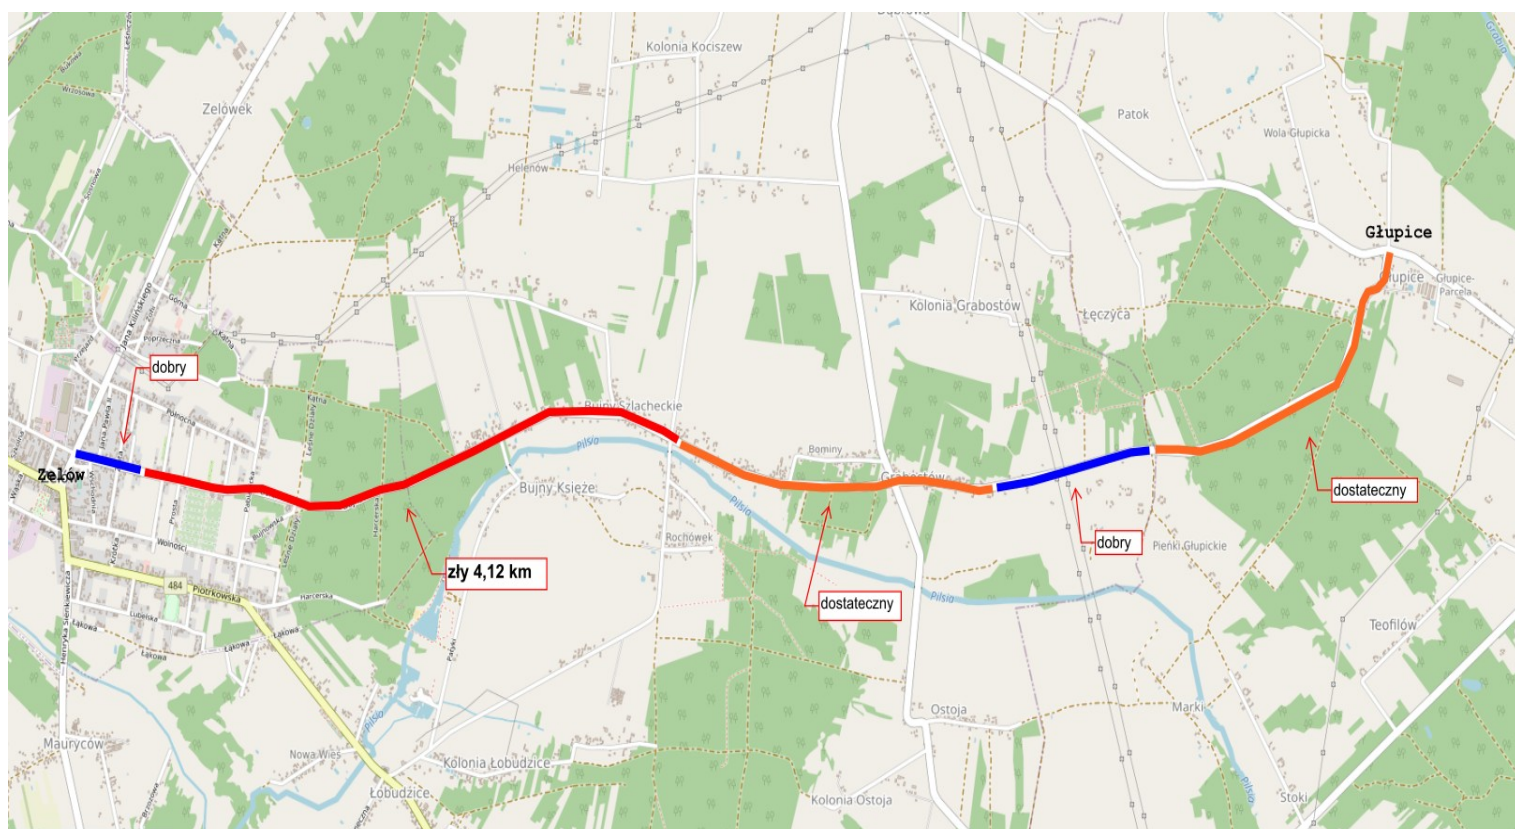
1903E

Zły – 4,12 km – szacowany koszt remontu odcinków w złym stanie to około 3 340 000 zł

**39 % - Zły stan**

| Pikietaż | | Opis stanu istniejącego | Ocena drogi | Uwagi |
|---|---|---|---|---|
| 0+480 | 4+600 | Nierówności jezdni.<br>Nawierzchnia spękana.<br>Liczne łaty po remontach.<br>Drobne ubytki w nawierzchni jezdni. Pobocza wyżej od jezdni | Zły minus<br>2- | |
| 4+600<br>Skrzyżowanie<br>Łobudzice | 6+900 | Nierówności jezdni.<br>Nawierzchnia spękana.<br>Liczne łaty po remontach. .<br>Pobocza wyżej od jezdni | Dostateczny<br>minus<br>3- | |
| 8+000 | 10+500 | Nierówności jezdni.<br>Nawierzchnia spękana.<br>Pobocza wyżej od jezdni | Dostateczny<br>minus<br>3- | |

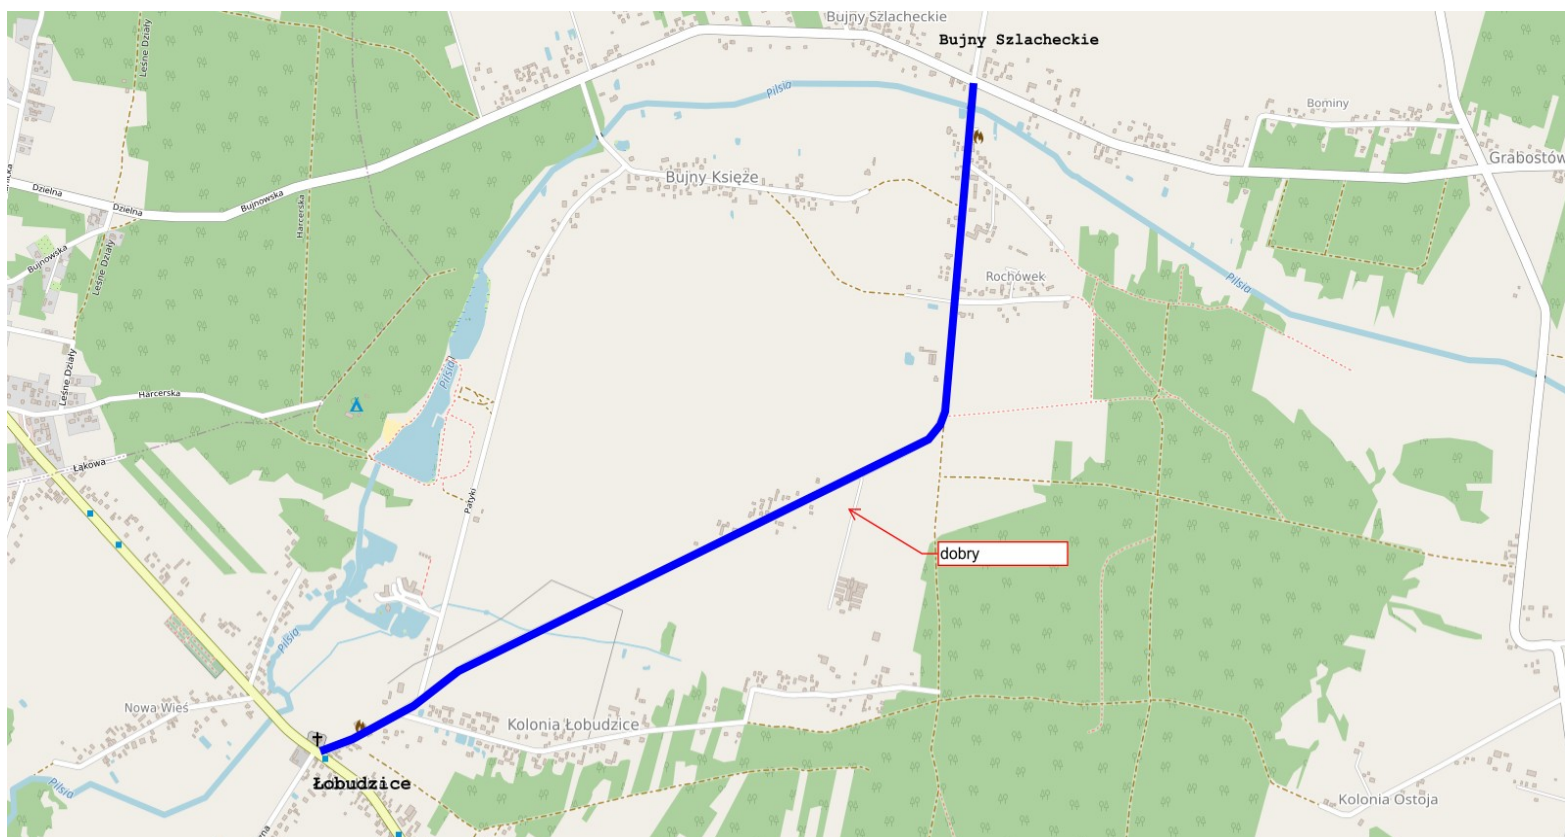
1904E

**0% - Zły Stan**

| Pikietaż | | Opis stanu istniejącego | Ocena drogi | Uwagi |
|---|---|---|---|---|
| 0+000 | 3+300 | Miejscowe spękania nawierzchni. Pobocza wyżej od jezdni.<br>Miejscowe zaniżenie przy szkole<br>Oznakowanie poziome w km 2+800 – 3+300 do odtworzenia | Dobry<br>4 | Remont<br>Patcher |

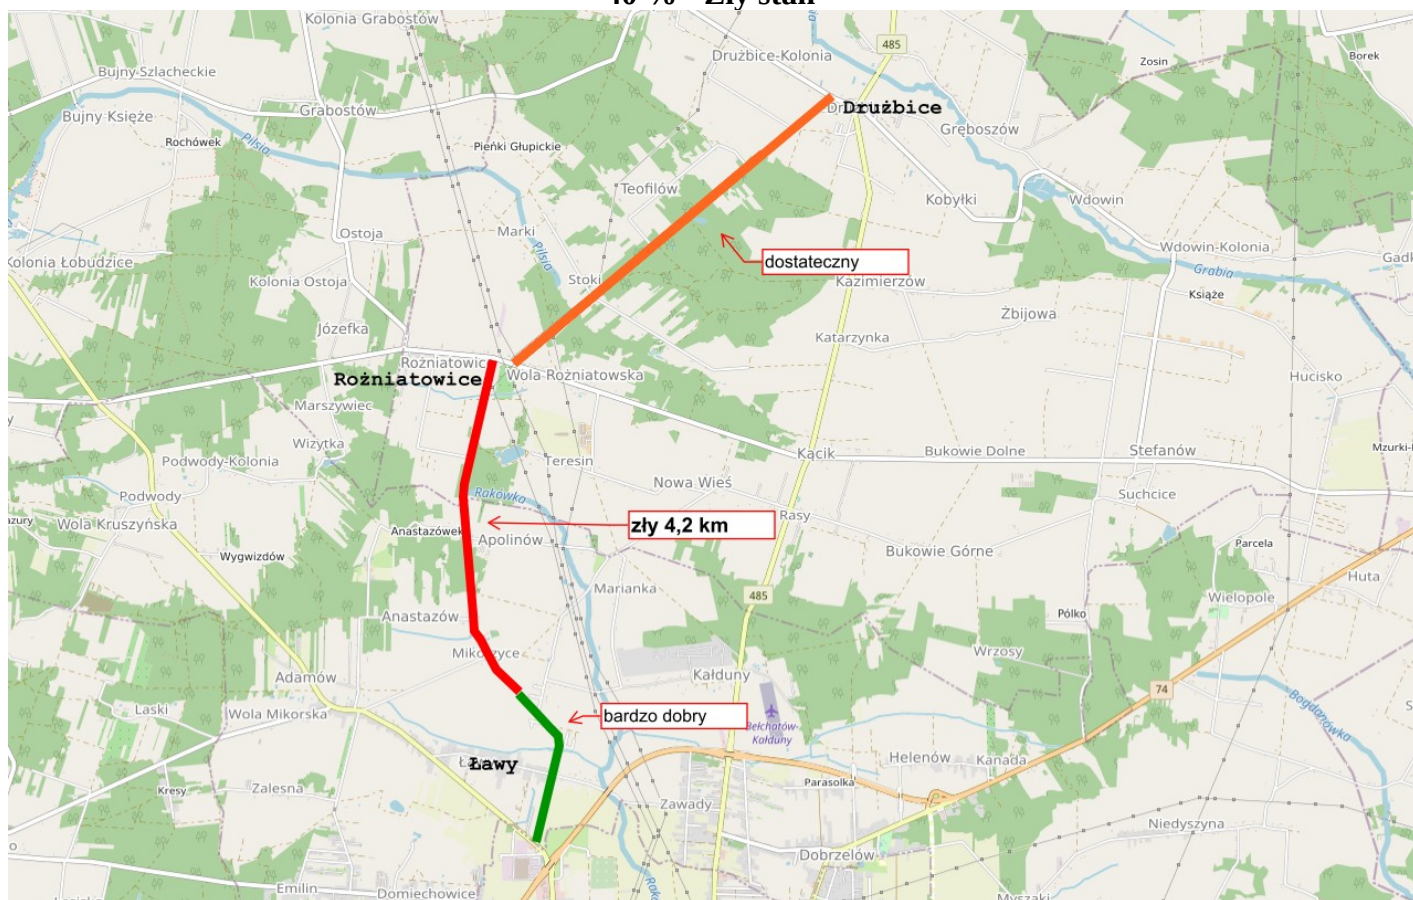
1905E

Zły – 4,2 km - szacowany koszt remontu odcinków w złym stanie to około 3 400 000 zł

40 % - Zły stan

| Pikietaż | | Opis stanu istniejącego | Ocena drogi | Uwagi |
|---|---|---|---|---|
| 0+000 | 1+000 | Spękania nawierzchni.<br>Pobocza wyżej od jezdni | Dostateczny<br>minus<br>3- | |
| 1+000 | 4+700 | Spękania miejscowe<br>nawierzchni. Pobocza wyżej<br>od jezdni | Dostateczny<br>3 | |
| 4+700<br>Skrzyżowane<br>Różniatowice | 8+900 | Nierówności jezdni.<br>Nawierzchnia pękana. Liczne<br>łaty. Pobocza wyżej od jezdni | Zły<br>2 | |

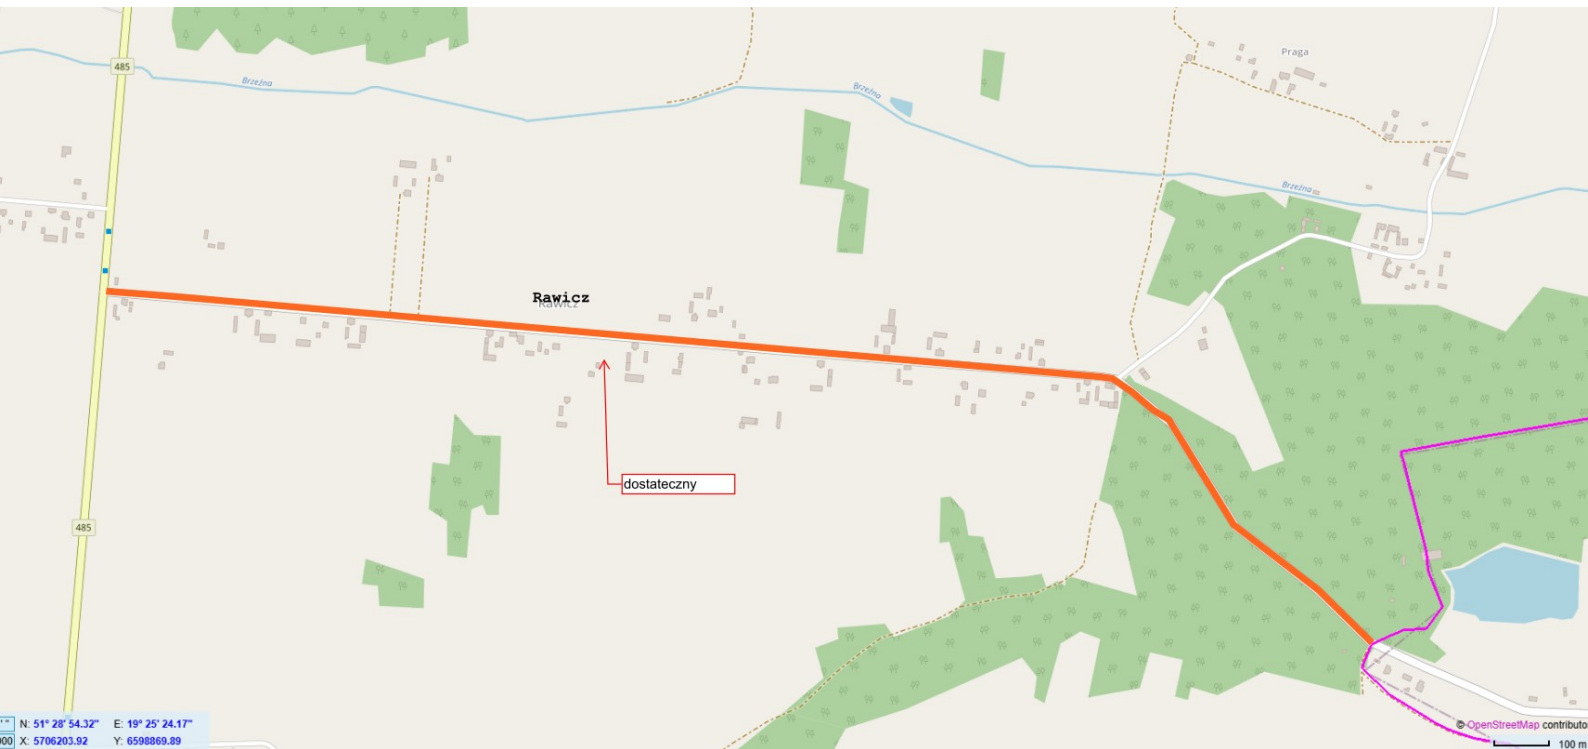
1906E  
Rawicz – Grabica – 2,5 km

0 % - Zły stan

| Pikietaż | | Opis stanu istniejącego | Ocena drogi | Uwagi |
|---|---|---|---|---|
| 0+000 | 2+500 | Nierówności jezdni.<br>Nawierzchnia spękana.<br>Pobocza wyżej od jezdni | Dostateczny<br>minus<br>3- | Zalecane<br>podwójne<br>utrwalenie<br>powierzchniowe<br>nawierzchni |

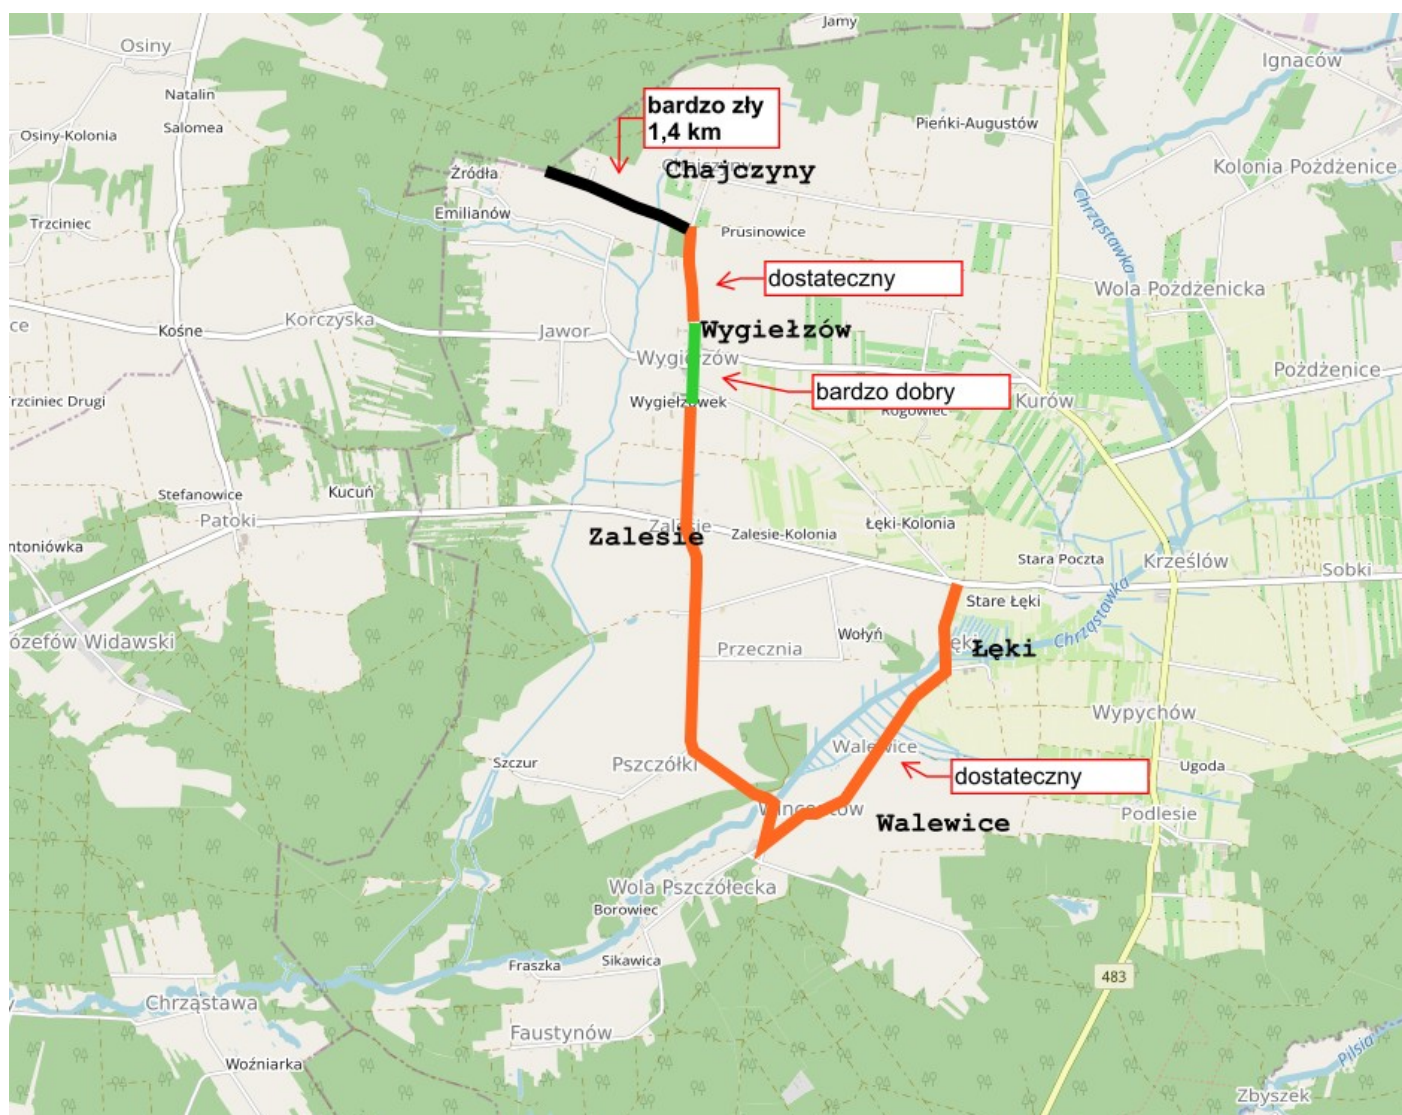
1907E

Bardzo Zły – 1 km (jezdnia z tłucznia) Droga gruntowa – 0,4 km Koszt budowy drogi około 10 mln zł

**14 % - Bardzo zły, droga gruntowa.**

| Pikietaż | | Opis stanu istniejącego | Ocena drogi | Uwagi |
|---|---|---|---|---|
| 3+000 | 5+000 | Pobocza wyżej od jezdni.<br>Miejscowe spękania, łaty,<br>ubytki | Dostateczny<br>3 | |
| 5+000 | 6+000 | Pobocza wyżej od jezdni.<br>Miejscowe spękania, łaty,<br>ubytki | Dostateczny<br>minus<br>3- | |
| 8+500 | 9+500 | Jezdnia z tłucznia | Bardzo Zły<br>1 | |
| 9+500 | 9+900 | Droga gruntowa | 0 | |

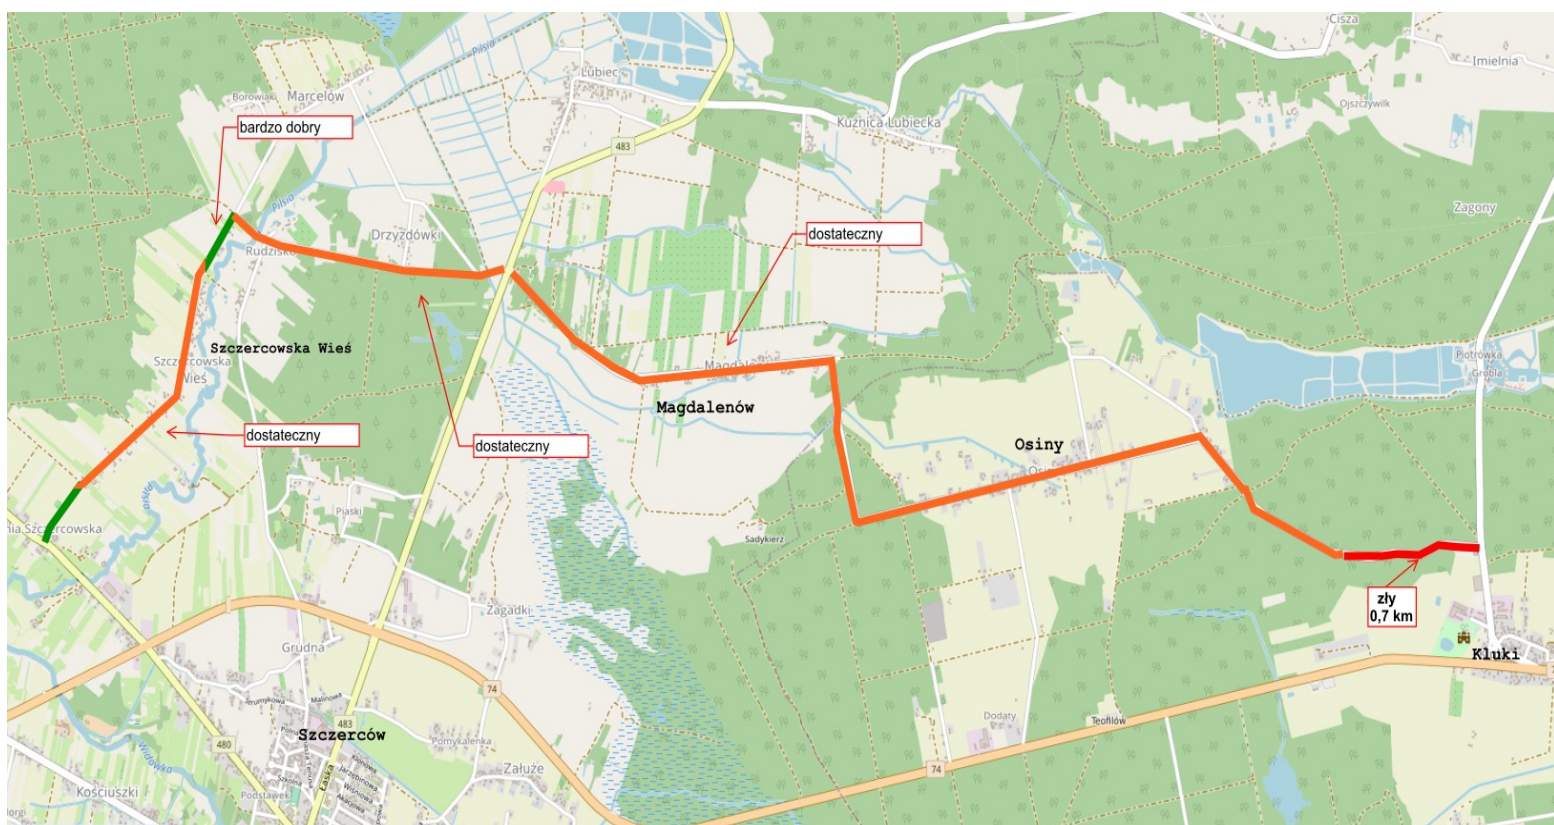
1908E

Zły – 0,7 km - szacowany koszt remontu odcinków w złym stanie to około 560 000 zł

**5 % - Zły stan**

| Pikietaż | | Opis stanu istniejącego | Ocena drogi | Uwagi |
|---|---|---|---|---|
| 0+500 | 2+100 | Nawierzchnia jezdni spękana. Pobocza wyżej od jezdni | Dostateczny minus 3- | 3 x powierzchniowe |
| 2+600 | 4+600 | Pobocza wyżej od jezdni. Spękania jezdni. | Dostateczny 3 | 3 x powierzchniowe |
| 10+200 | 10+800 | Nawierzchnia jezdni spękana. Liczne łaty. Pobocza wyżej od jezdni | Dostateczny minus 3- | |
| 12+500 | 13+200 | Nawierzchnia jezdni spękana. Liczne łaty. Pobocza wyżej od jezdni. Nierówności jezdni | Zły 2 | |

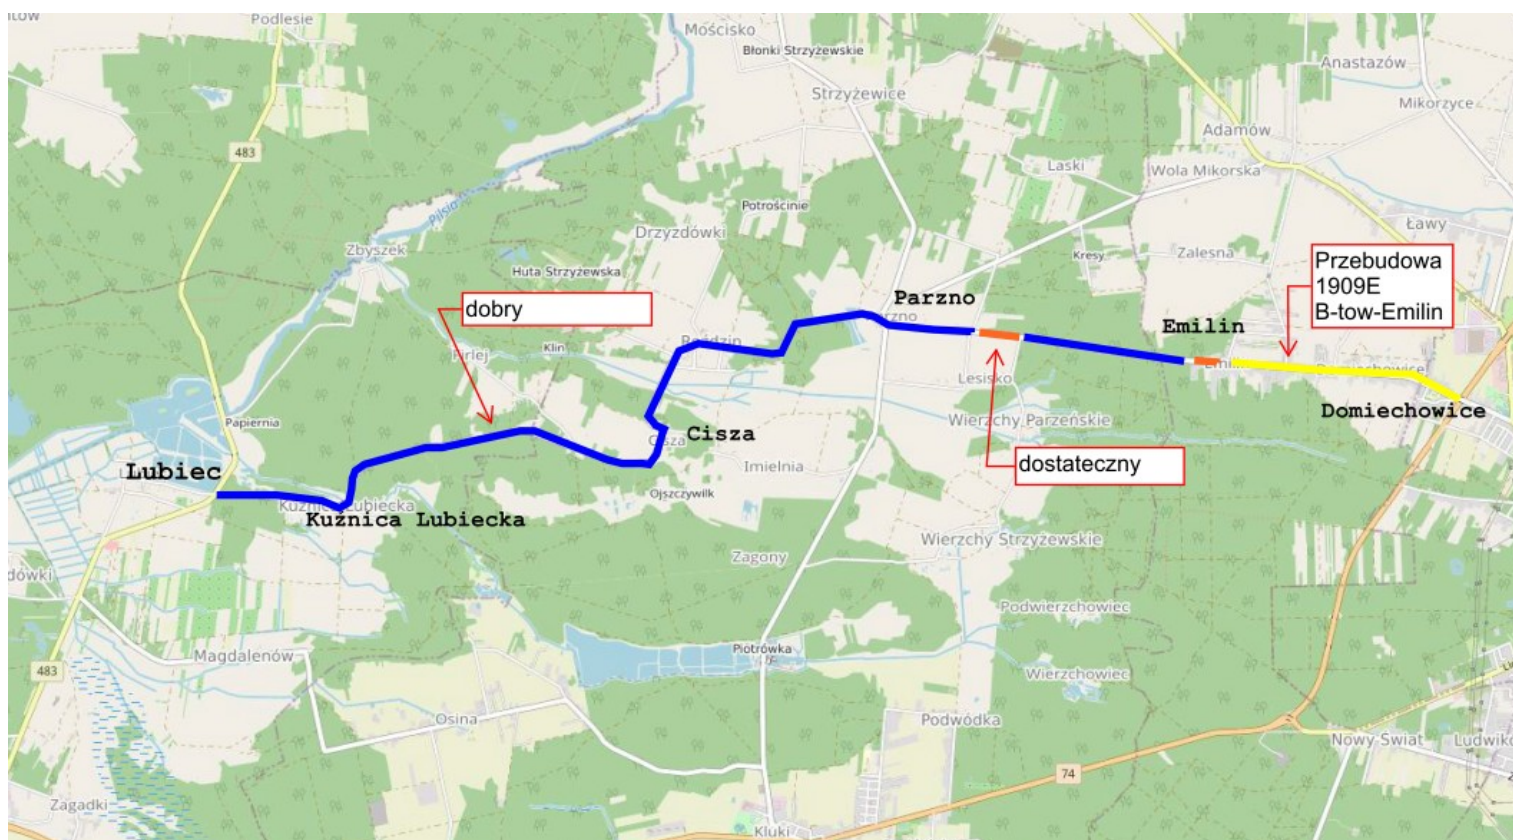
1909E

0 % - Zły stan

| Pikietaż | | Opis stanu istniejącego | Ocena drogi | Uwagi |
|---|---|---|---|---|
| 9+100 | 9+700 | Pobocza wyżej od jezdni.<br>Spękania jezdni.<br>Nierówności jezdni | Dostateczny<br>3 | |
| 11+300 | 11+700 | Pobocza wyżej od jezdni.<br>Spękania jezdni.<br>Nierówności jezdni | Dostateczny<br>3 | |

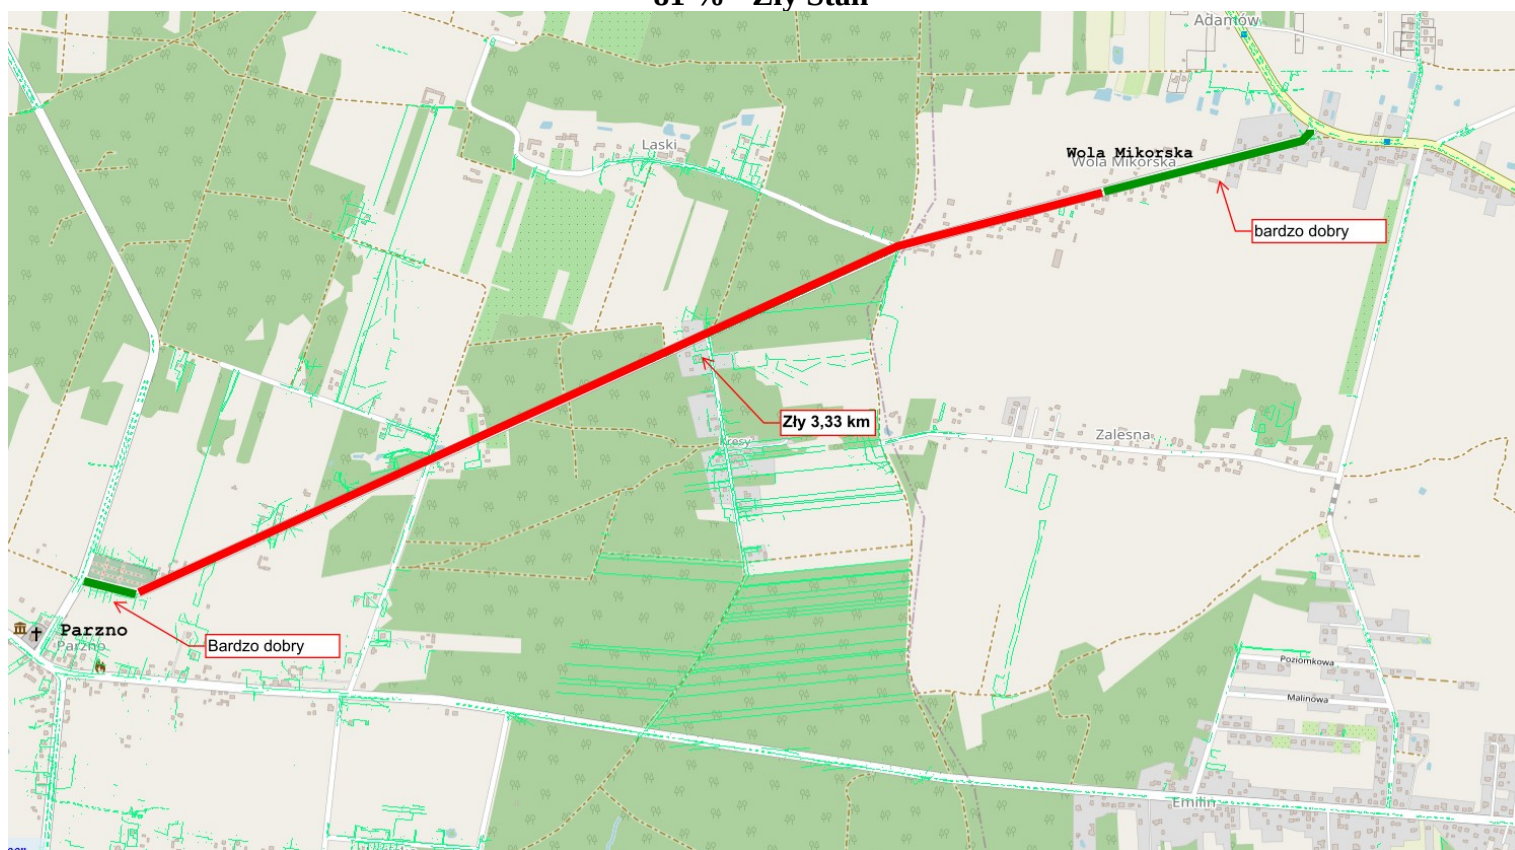
1910 E  
Parzno – Wola Mikorska – Adamów - 4,1 km

Zły – 3,33 km - szacowany koszt remontu odcinków w złym stanie to około 2 700 000 zł

**81 % - Zły Stan**

| Pikietaż | | Opis stanu istniejącego | Ocena drogi | Uwagi |
|---|---|---|---|---|
| 0+170 | 2+800 | Nierówności jezdni.<br>Nawierzchnia spękana.<br>Liczne łaty. Pobocza wyżej<br>od jezdni | Zły<br>2 | |
| 2+800 | 3+500 | Nierówności jezdni.<br>Nawierzchnia spękana.<br>Liczne łaty. Pobocza wyżej<br>od jezdni | Zły<br>2 | |

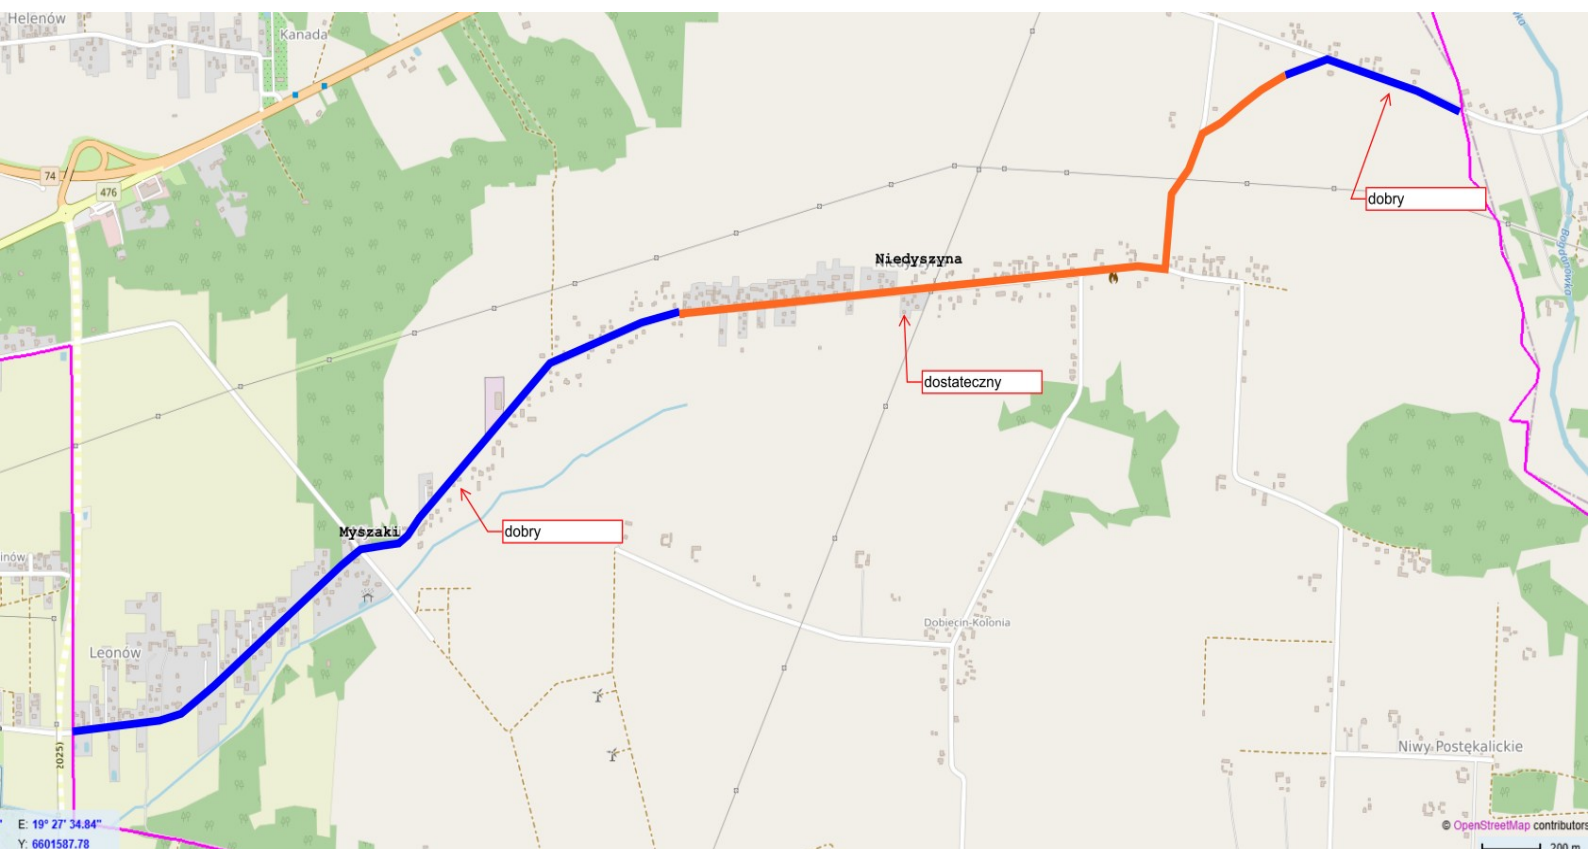
1911E  
Bełchatów – Myszaki – Niedyszyna – 5,7 km

0 % - Zły Stan

| Pikietaż | | Opis stanu istniejącego | Ocena drogi | Uwagi |
|---|---|---|---|---|
| 0+000 | 2+400 | Spękania nawierzchni miejscowe i poprzeczne. Pobocze wyżej od jezdni. Ubytki na krawędziach | Dobry minus<br>4- | |
| 2+800 | 5+000 | Poprzeczne spękania jezdni. Nierówności jezdni. Pobocze wyżej od jezdni. Liczne łaty | Dostateczny<br>3 | |

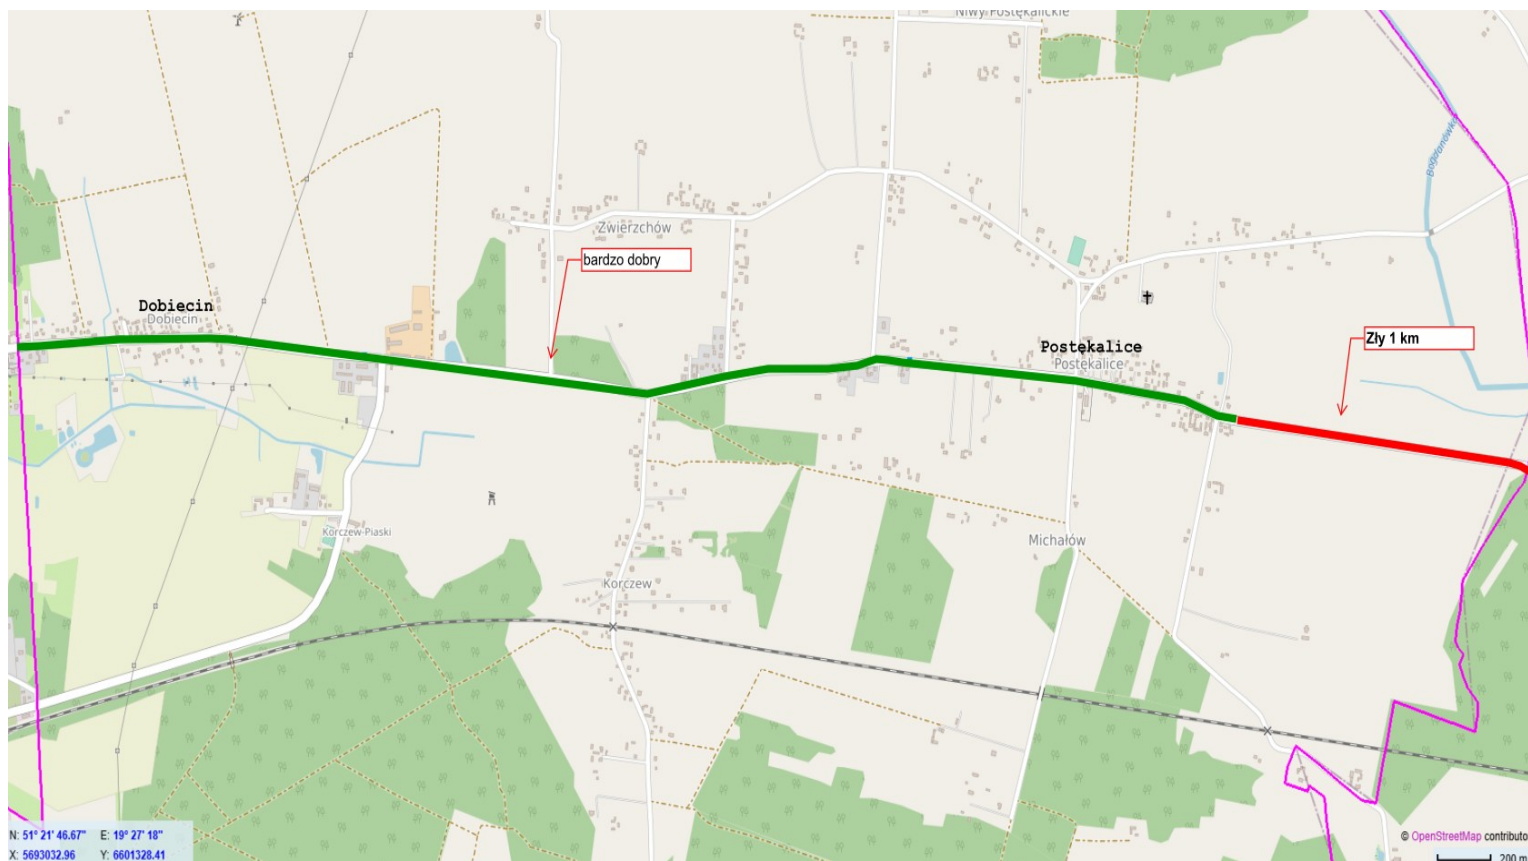
1912E  
Bełchatów – Bogdanów Kolonia – 5,8 km

Zły – 1 km - szacowany koszt remontu odcinków w złym stanie to około 810 000 zł

**17 % - Zły Stan**

| Pikietaż | | Opis stanu istniejącego | Ocena drogi | Uwagi |
|---|---|---|---|---|
| 4+800 | 5+800 | Nierówności jezdni.<br>Nawierzchnia spękana.<br>Liczne łaty. Pobocza wyżej<br>od jezdni | Zły<br>2 | |

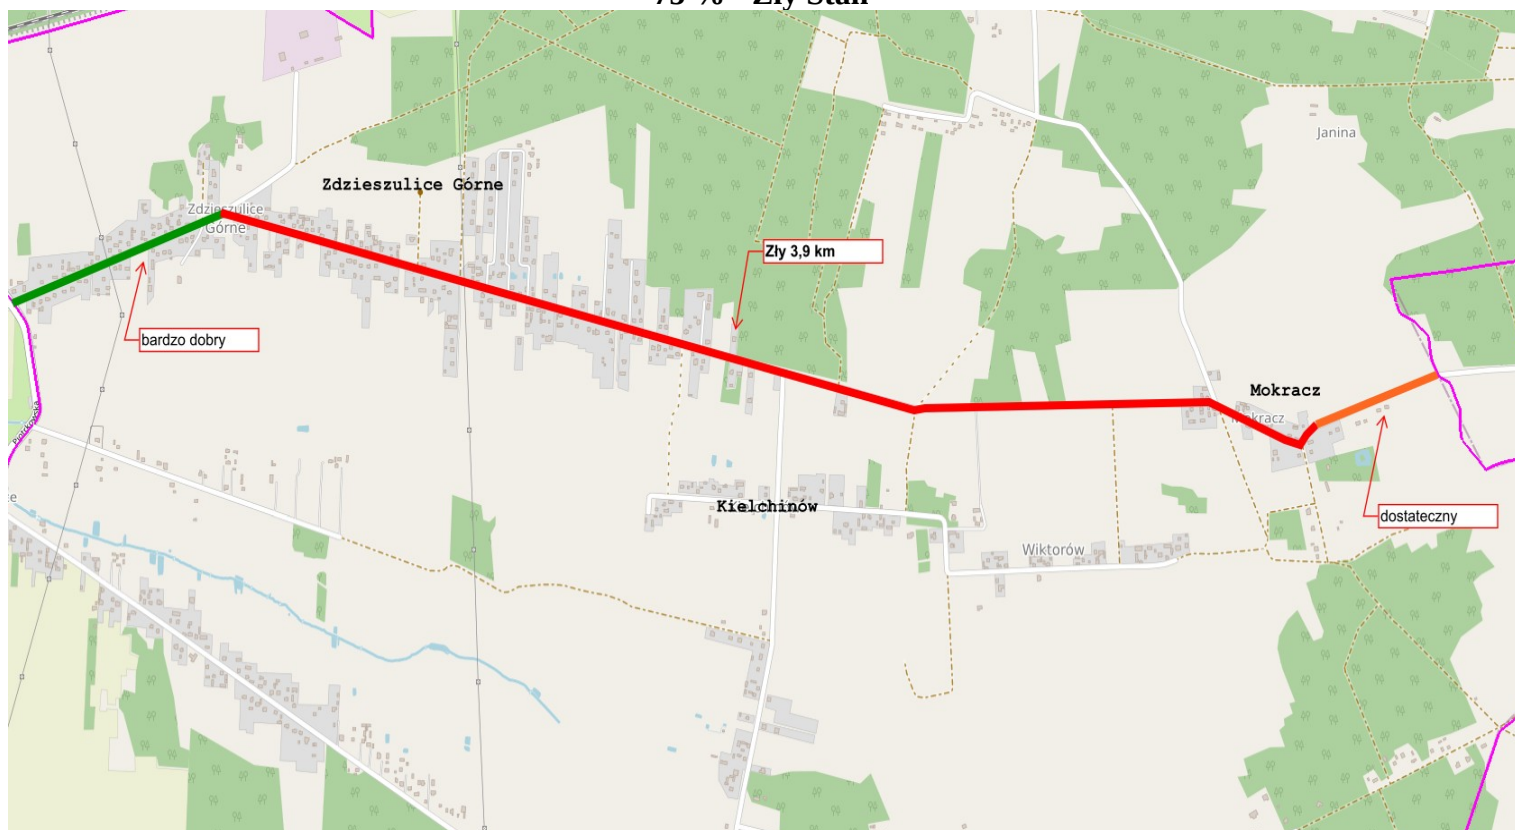
1913E  
Bełchatów – Bogdanów Kolonia – 5,2 km

Zły – 3,9 km – Przebudowa 2 km (Zdzieszulice – Kielcinów) według kosztorysu z projektu Rozbudowy DP1913E– około 20 mln zł, pozostałe 1,9 km - szacowany koszt remontu w złym stanie to około 1 540 000 zł.

75 % - Zły Stan

| Pikietaż | | Opis stanu istniejącego | Ocena drogi | Uwagi |
|---|---|---|---|---|
| 0+800 | 2+800 | Nierówności jezdni.<br>Nawierzchnia spękana.<br>Liczne łaty. Pobocza wyżej<br>od jezdni | Zły<br>2 | |
| 2+800 | 4+700 | Nierówności jezdni.<br>Nawierzchnia spękana.<br>Liczne łaty. Pobocza wyżej<br>od jezdni | Zły plus<br>2+ | |

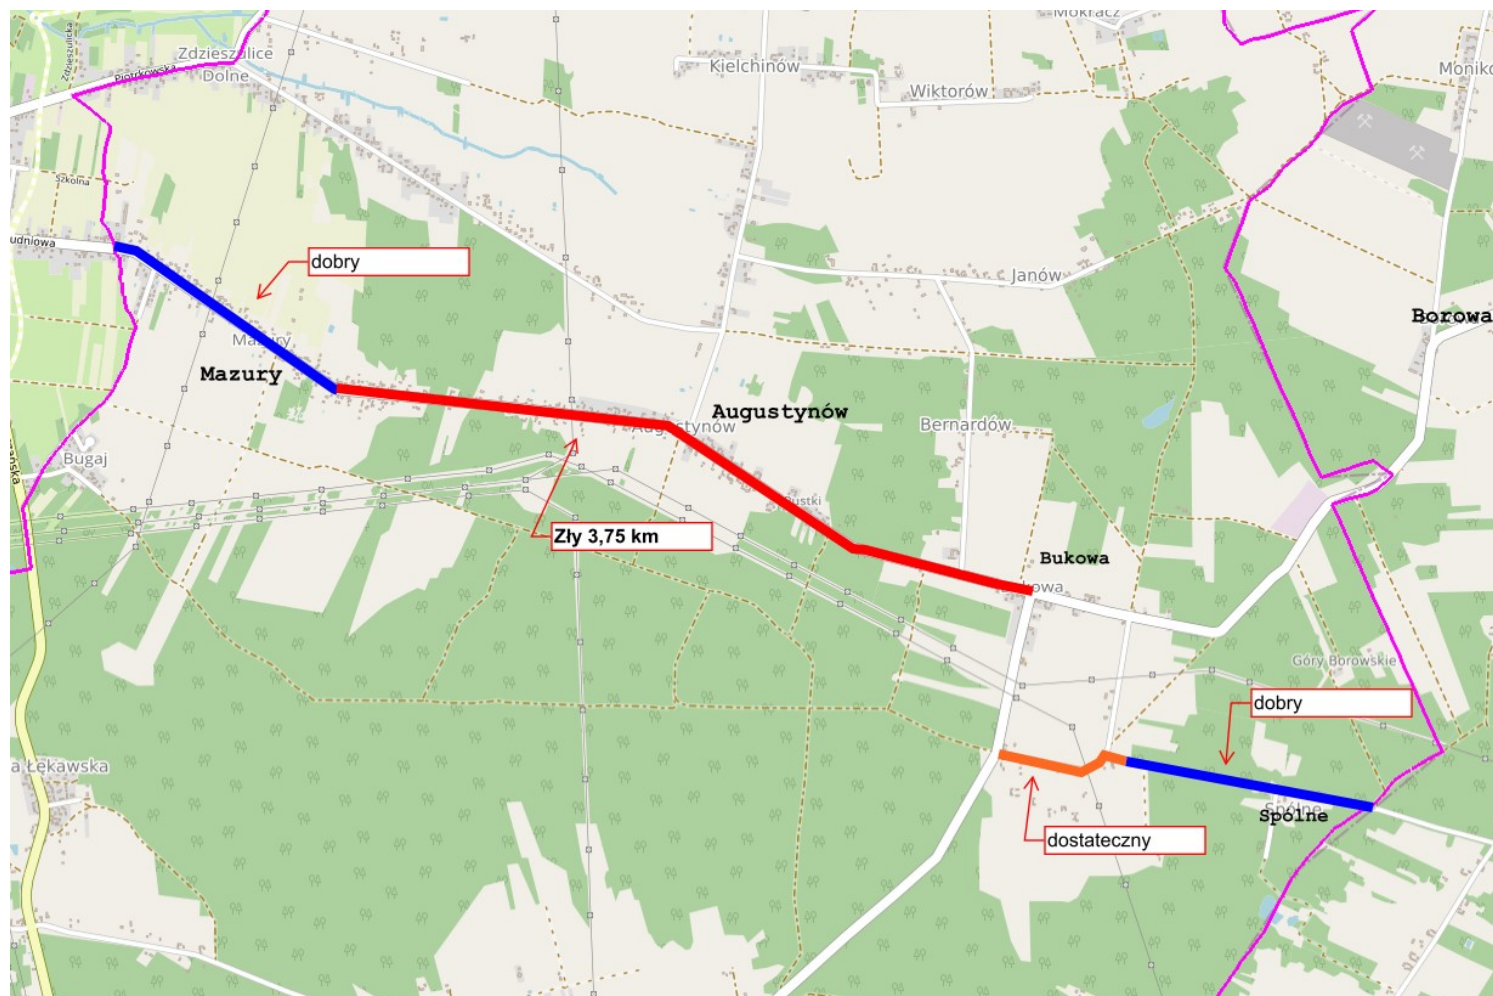
1914E  
Bełchatów – Bogdanów – 7,1 km

Zły – 3,75 km szacowany koszt remontu odcinków w złym stanie to około 3 100 000 zł

**52 % - Zły stan**

| Pikietaż | | Opis stanu istniejącego | Ocena drogi | Uwagi |
|---|---|---|---|---|
| 1+350 | 3+200<br>Kielchinów | Nierówności jezdni. Nawierzchnia spękana. Liczne łaty. Pobocza wyżej od jezdni | Zły<br>2 | |
| 3+200 | 5+100 | Nierówności jezdni. Nawierzchnia spękana. Liczne łaty. Pobocza wyżej od jezdni | Zły plus<br>2+ | |
| 5+100<br>Bukowa | 5+800 | Nawierzchnia spękana. Liczne łaty. Pobocza wyżej od jezdni | Dostateczny<br>minus<br>3- | 3 x<br>powierzchniowe |

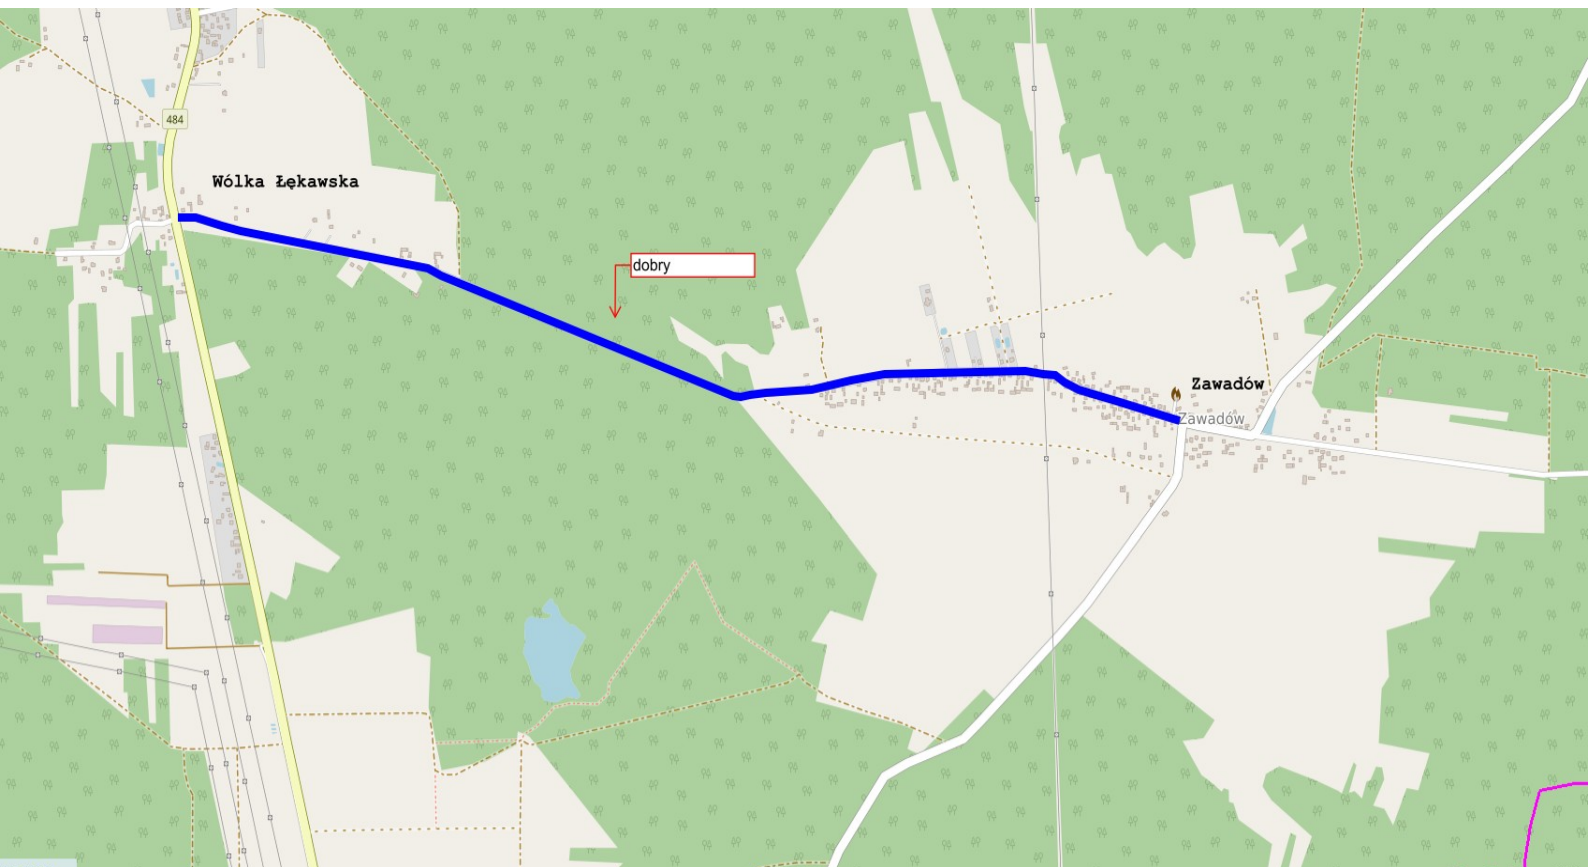
1915E  
Wólka Łękańska – Zawadów 3,5 km

0 % - Zły stan

| Pikietaż | | Opis stanu istniejącego | Ocena drogi | Uwagi |
|---|---|---|---|---|
| 0+000 | 2+200 | Miejscowe spękania nawierzchni. Pobocza wyżej od jezdni | Dobry<br>4 | patcher |
| 2+200 | 3+500 | Miejscowe spękania nawierzchni. Pobocza wyżej od jezdni. Nierówności nawierzchni | Dobry minus<br>4- | |
