**POWIATOWY ZARZĄD DRÓG**

INFORMACJA Z PRZEGLĄDU  
I OCENA STANU  
TECHNICZNEGO DRÓG  
POWIATOWYCH BĘDĄCYCH  
W ZARZĄDZIE POWIATOWEGO  
ZARZĄDU DRÓG  
W BEŁCHATOWIE  
2025r.

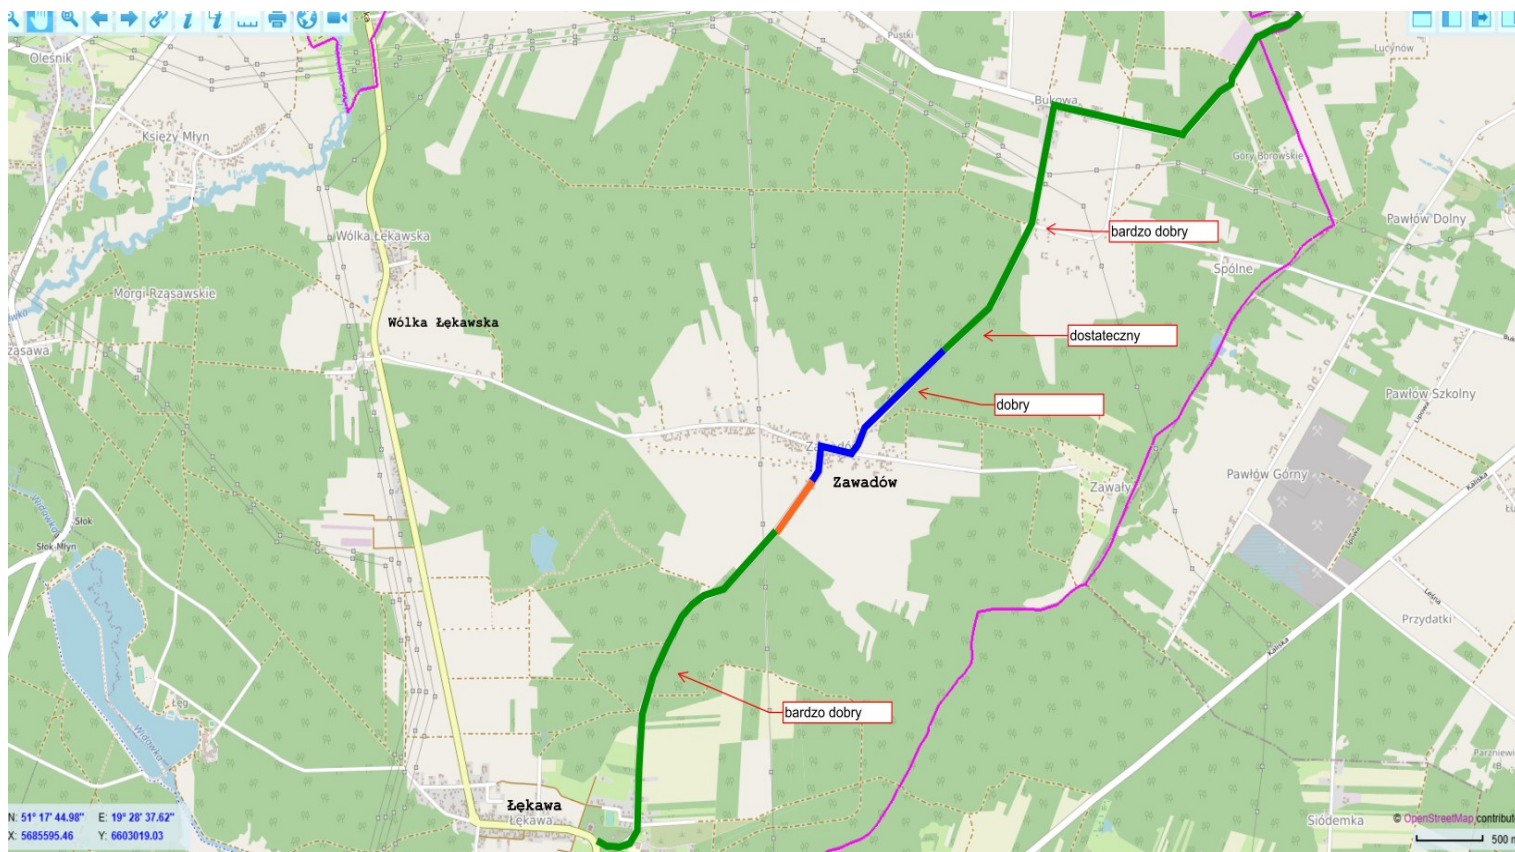
**1916E Bukowa – Łękawa**

Dostateczny – 0,5 km

0 % - zły stan

| Pikietaż | | Opis stanu istniejącego | Ocena drogi | Uwagi |
|---|---|---|---|---|
| 4+600 | 5+600 | Miejscowe spękania<br>nawierzchni – korzenie.<br>Pobocza wyżej od jezdni | Dobry<br>4 | |
| 5+600 | 6+100 | Pobocza wyżej od jezdni.<br>Miejscowe spękania<br>nawierzchni | Dostateczny<br>3 | |

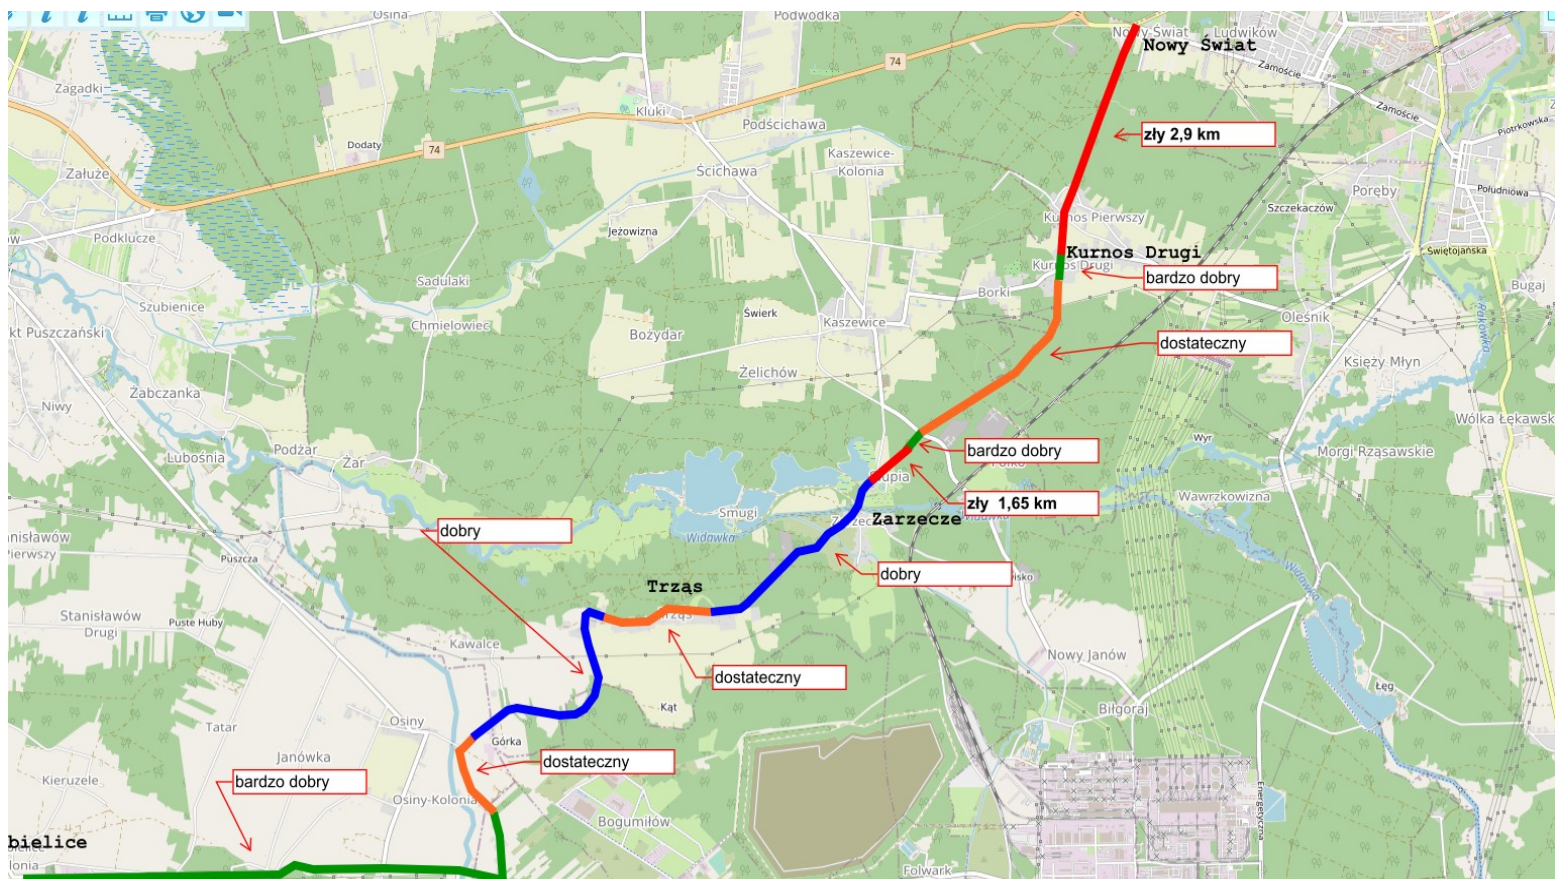
1917E  
Chabielice – Trząs – Nowy Świat – 21,7 km

Bardzo dobry – 7,75 km

Dobry – 7,1 km

Dostateczny – 2,3 km

Zły – 4,55 - szacowany koszt remontu odcinków w złym stanie to około 3 700 000 zł

20 % - Zły Stan

| Pikietaż | | Opis stanu istniejącego | Ocena drogi | Uwagi |
|---|---|---|---|---|
| 0+000 | 6+000 | Oznakowanie poziome do odtworzenia | Bardzo dobry<br>5 | |
| 6+000 | 6+900 | Miejscowe spękania nawierzchni | Bardzo dobry<br>minus<br>5- | patcher |
| 6+900 | 7+800 | Pobocza wyżej od jezdni. Miejscowe spękania nawierzchni | Dostateczny<br>plus<br>3+ | |
| 7+800 | 10+900 | Pobocza wyżej od jezdni i uzupełnienie. Miejscowe spękania nawierzchni | Dobry minus<br>4- | |
| 10+900 | 12+000 | Pobocza wyżej od jezdni i uzupełnienie. Miejscowe spękania nawierzchni | Dostateczny<br>plus<br>3+ | |
| 12+000 | 15+000 | Pobocza wyżej od jezdni i uzupełnienie. Miejscowe spękania nawierzchni | Dobry<br>4 | |
| 15+300 | 15+600 | Nawierzchnia spękana. Liczne łaty. Pobocza wyżej od jezdni | Dostateczny<br>minus<br>3- | |
| 15+800 | 16+800 | Pobocza wyżej od jezdni i uzupełnienie. Miejscowe spękania nawierzchni | Dobry minus<br>4- | |
| 16+800 | 18+400 | Nierówności jezdni. Nawierzchnia spękana. Liczne łaty. Pobocza załamane | Zły plus<br>2+ | |
| 18+750 | 21+700 | Nierówności jezdni. Nawierzchnia spękana. Liczne łaty. Krawędzie jezdni załamane | Zły<br>2 | |

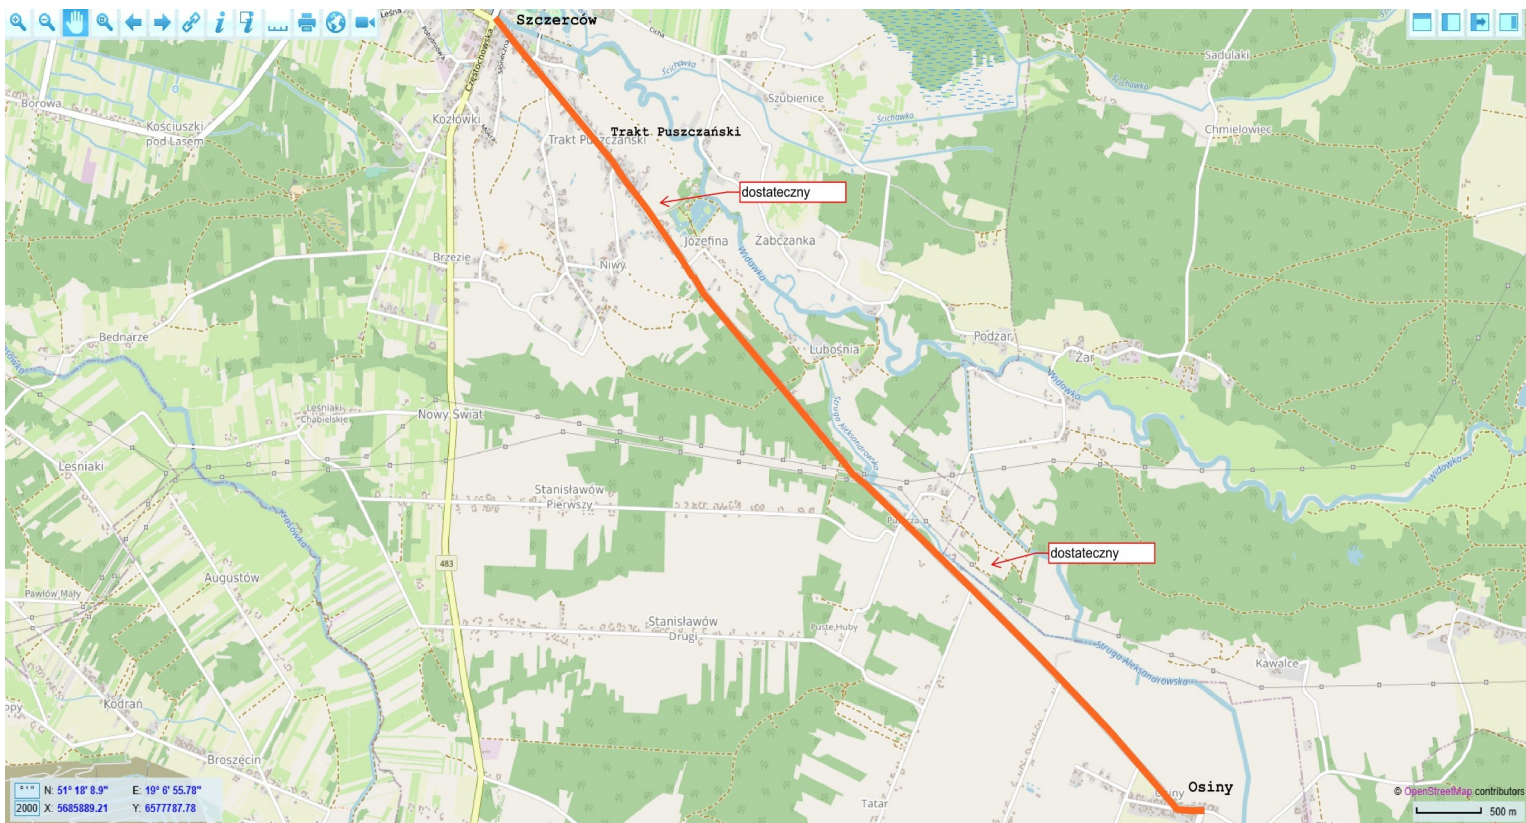
1918E  
Szczerców – Osiny – 8,4 km

Dobry – 2,5 km

Dostateczny – 5,9 km

**0 % - Zły stan**

| Pikietaż | | Opis stanu istniejącego | Ocena drogi | Uwagi |
|---|---|---|---|---|
| 0+000 | 0+250 | Pobocza wyżej od jezdni i uzupełnienie. Miejscowe spękania nawierzchni. Pojedyncze łaty | Dostateczny | |
| 2+500 | 5+500 | Pobocza wyżej od jezdni i uzupełnienie. Miejscowe spękania nawierzchni | Dostateczny | |
| 5+500 | 8+400 | Pobocza wyżej od jezdni i uzupełnienie. Miejscowe spękania nawierzchni. Pojedyncze łaty. Nierówności | Dostateczny | |

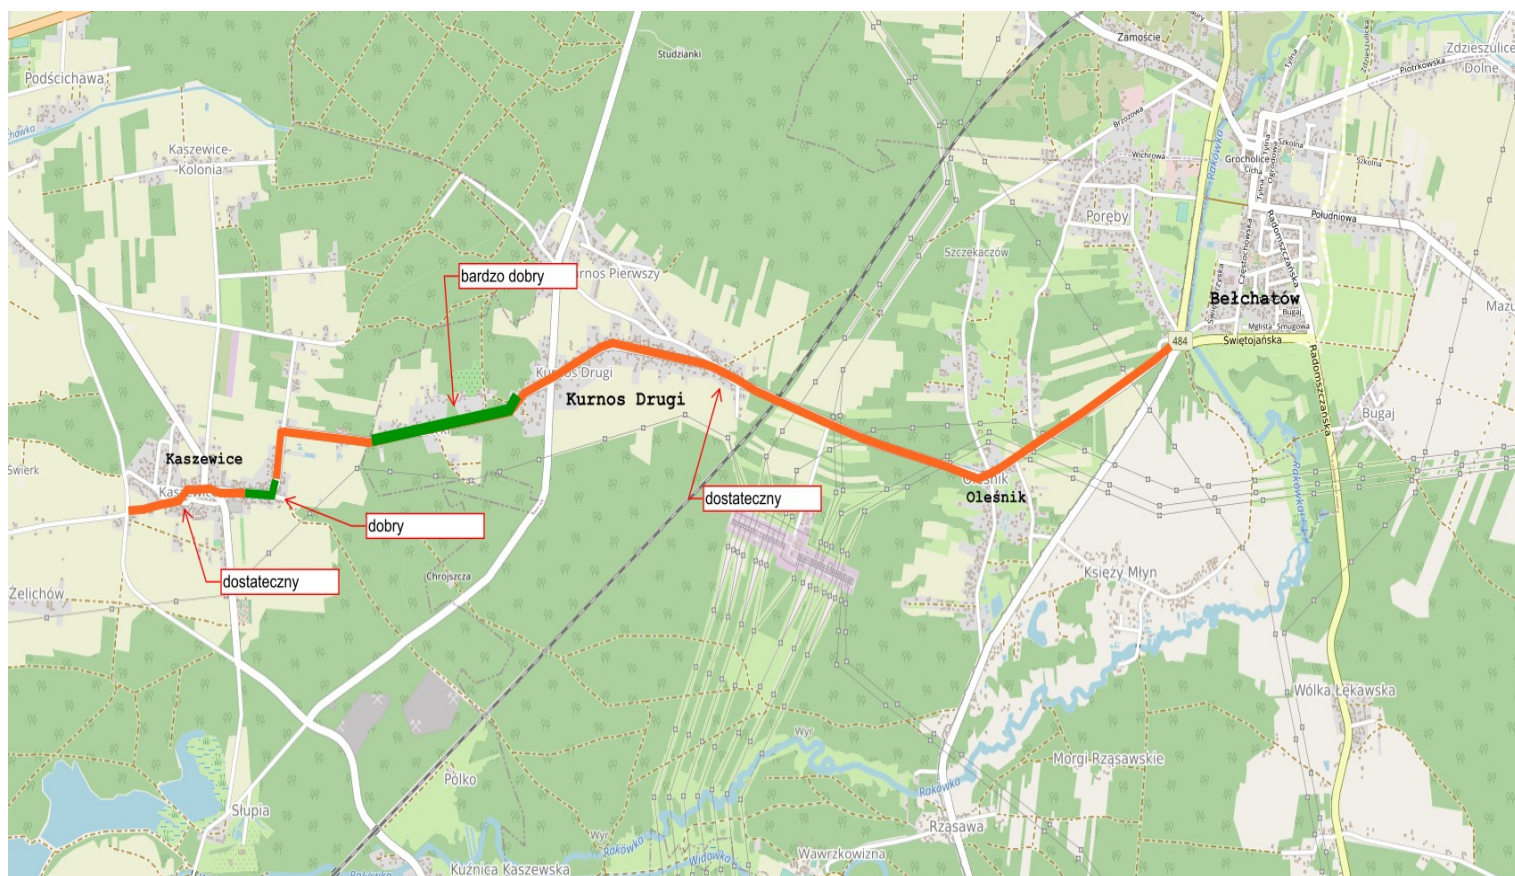
1919E  
Kaszewice – Kurnos – Bełchatów 8,1 km

Bardzo dobry (po wykonanym remoncie) – 1,05 km

Dobry – 0,3 m

Dostateczny – 6,75 km

0 % - Zły stan

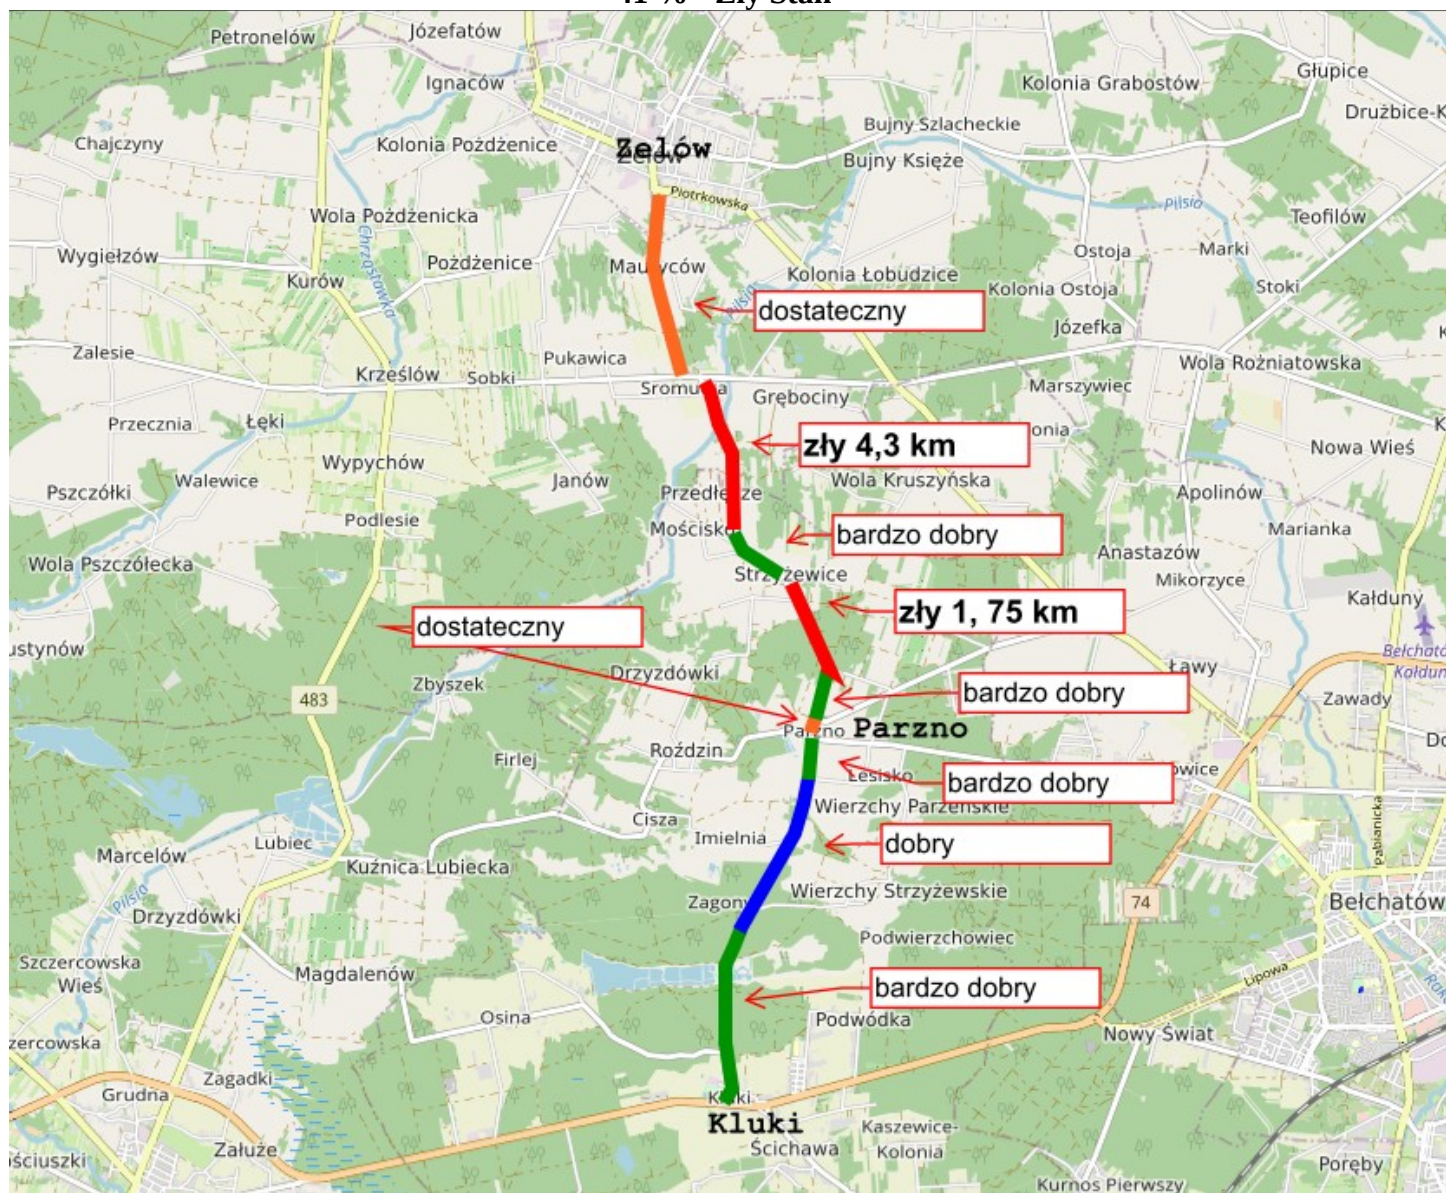
**1920E Kluki – Parzno – Sromutka – Żelów**

Zły – 6,05 km szacowany koszt remontu odcinków w złym stanie to około 4 900 000 zł

### 41 % - Zły Stan

| Pikietaż | | Opis stanu istniejącego | Ocena drogi | Uwagi |
|---|---|---|---|---|
| 5+700 | 6+000 | Spękania nawierzchni jezdni. Ubytki w jezdni. Nierówności nawierzchni. Liczne łaty | Dostateczny<br>minus<br>3- | |
